Nijmegen

schoon, heel & veilig?!

GEBRUIK *'Nijmegen, schoon, heel & veilig?!'*

Uitgave: Gemeente Nijmegen
Directie Grondgebied
Afdeling Openbare Ruimte

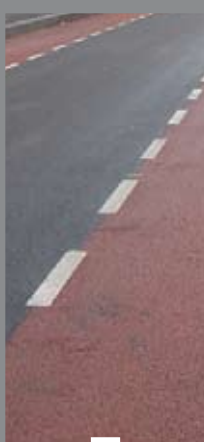
1. RIJBAAN

- Verharding is goed
 - Lichte schade/reparaties zijn netjes afgewerkt
 - Comfort voor weggebruiker is goed
-

- Verharding is redelijk
 - Enige schade/reparaties zijn duidelijk zichtbaar
 - Comfort voor weggebruiker is redelijk
-

- Verharding laat te wensen over
- Aanzienlijke schade/reparaties zijn goed zichtbaar
- Comfort voor weggebruiker laat te wensen over

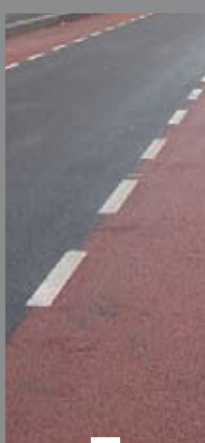
2. TROTTOIRS EN FIETSPADEN

- Verharding is goed
 - Tegels en/of klinkers liggen bijna glad
 - Lichte schade, een enkel plekje is ontzet
 - Comfort voor weggebruiker is goed
-
- Verharding is redelijk
 - Bestrating begint hier en daar te verzakken
 - Enige schade (losse tegels, putten enz.)
 - Comfort voor weggebruiker is redelijk
-
- Verharding laat te wensen over
 - Er zijn duidelijke verzakkingen zichtbaar
 - Aanzienlijke schade (losse tegels, uitstekende putten enz.)
 - Comfort voor weggebruiker laat te wensen over

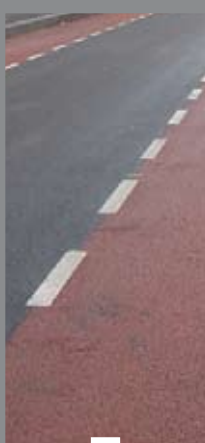
3. ONKRUID OP VERHARDING

- Verzorgd straatbeeld
 - Er is nauwelijks onkruid zichtbaar
-

- Hier en daar zie je een plekje met onkruid
 - Onkruid is net opgekomen
 - Het domineert echter niet het straatbeeld
-

- Onverzorgd straatbeeld
- Er is veel onkruid, in grote plukken aanwezig

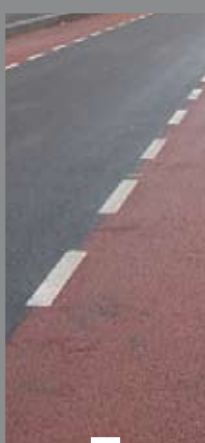
4. ZWERFVUIL - VERHARDING/GROEN/WATER

- Schoon en verzorgd straatbeeld
 - Er ligt incidenteel een stukje zwerfvuil
-

- Verzorgd straatbeeld
 - Op enkele plekken op straat en in de beplanting ligt zwerfvuil
-

- Onverzorgd straatbeeld
- Op straat en in de beplanting zijn veel en grote stukken zwerfvuil aanwezig

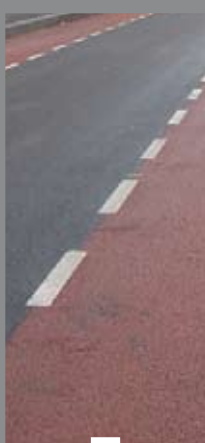
5. HONDENPOEP - VERHARDING/GROEN

- Schoon en verzorgd straatbeeld
 - Er ligt op het eerste gezicht geen hondenpoep, maar als je goed kijkt zie je soms iets kleins liggen
-
- Verzorgd straatbeeld
 - Op sommige stukken op straat of in de beplanting is hondenpoep aanwezig
-
- Onverzorgd straatbeeld
 - Over de gehele straatlengte en in de beplanting is hondenpoep aanwezig

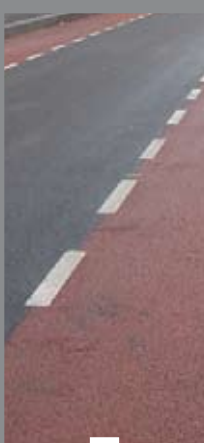
6. NATUURLIJK VUIL - VERHARDING/GROEN

- Schoon en verzorgd straatbeeld
 - Op het eerste gezicht ligt er geen natuurlijk vuil, maar als je goed kijkt zie je soms een beetje blad, bloesem e.d. liggen
-
- Verzorgd straatbeeld
 - Op sommige stukken op straat of in de beplanting is natuurlijk vuil aanwezig
-
- Onverzorgd straatbeeld
 - Over de gehele straatlengte en in de beplanting is natuurlijk vuil aanwezig
